# DIJAGNOSTICIRANJE UZROKA DEGRADACIJE ŠUPLJIH OPEČNIH BLOKOVA UGRAĐENIH U STROPNU ARMIRANOBETONSKU KONSTRUKCIJU

**Sažetak:** U konstrukciji montažnih stropova od šupljih opečnih blokova, koji su element ispunе između nosivih armiranobetonskih greda, u razdoblju od četiri godine poslije njihove izgradnje došlo je do znatnih oštećenja. Oštećenja stropova manifestirala su se odlamanjem dijelova šupljih opečnih blokova, što je ugrožavalo sigurnost ljudi. Uporabom optičkog mikroskopa i elektronskog mikroskopa, kao i kemijske mikroanalize EDS (*Energy Dispersive System*), analizirana je oštećena keramika te je utvrđena prisutnost iskristalizirane soli. EDS analizom utvrđena je prisutnost kemijskih elemenata (Al i S), koji uz utvrđenu morfologiju kristala ukazuju na mogućnost prisutnosti minerala ettringita ( $\text{Al}_2\text{O}_3\text{CaSO}_4 \times 32\text{H}_2\text{O}$ ). Numeričkom analizom uz primjenu metode konačnih elemenata, uporabom računalnog programa COSMOS Design STAR 3.0 od SRAC (Structural Research and Analysis Corporation USA), procijenjen je utjecaj temperaturnih opterećenja na koncentraciju naprezanja na vrhu mikropukotina i na njihovo širenje. U numeričkoj analizi eks

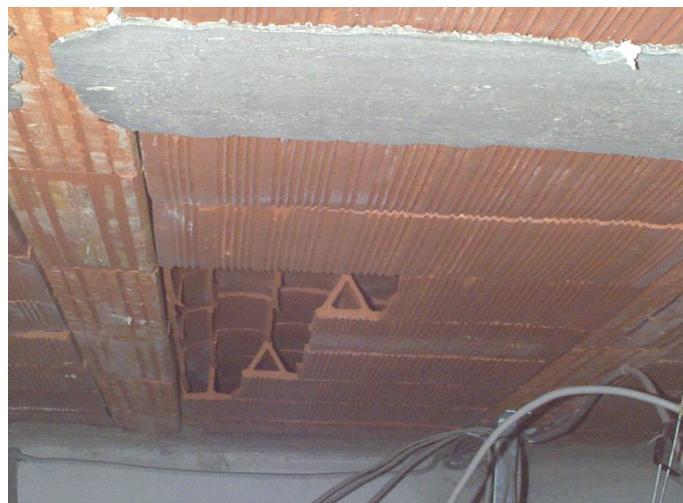
Na stropnoj konstrukciji, u koju su među armiranobetonskim nosačima bila ugrađena punila od šupljeg opečnog bloka, četiri godine poslije ugradnje utvrđena su znatna oštećenja. Ugrađen šuplji opečni blok u stropu bio je oštećen – napukao. Spajanje pukotina u zoni naprezanja stropne konstrukcije na nekim mjestima je uzrokovalo otpadanje dijelova šupljeg opečnog bloka. Primjer takvog oštećenja prikazan je na slici 1.

**Slika 1 - Tipično oštećenje na stropu**

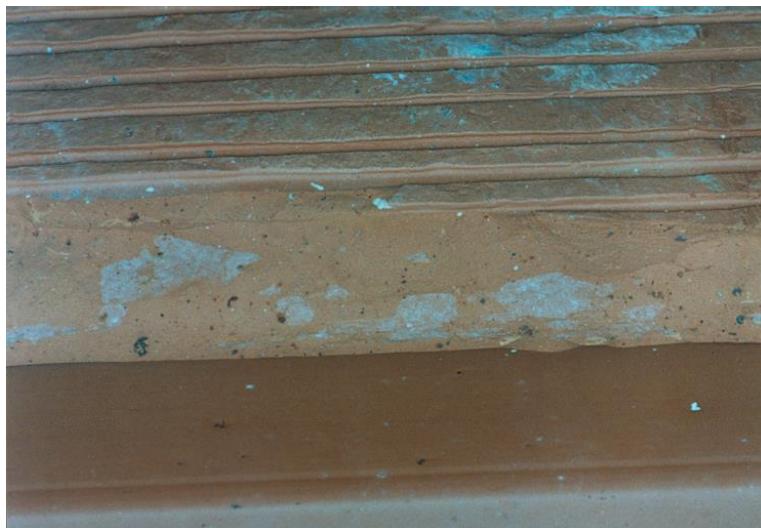
Pukotine su se pojavile na najznačajnijim mjestima, po pravilu na donjim površinama ugrađenih šupljih opečnih blokova. Detaljan pregled konstrukcije je pokazao da nosivi elementi stropne konstrukcije, armiranobetonski nosači, nisu deformirani i raspukli. Mjerenje deformacija stropnih konstrukcija na mjestu maksimalnih opterećenja pokazalo je da na konstrukciji nema povećanih deformacija zbog uleknuća stropa, odnosno relativnih pomicanja među nosećim elementima stropa. Prvobitna sumnja da je uzrok nastale štete pogrešan proračun nosivosti stropa, isključena je kontrolom statičke procjene. Uzroci pojave oštećenja analizirani su obimnim istraživanjima. Na terenu su uzeti uzorci materijala i izrađeno je geodetsko snimanje mjerenjem deformacija konstrukcije. Standardnim proučavanjem uzorka cijelih šupljih opečnih blokova, u laboratoriju je izmjereno upijanje vode i utvrđena karakteristična tlačna čvrstoća. Pregled mikrostrukture materijala – uzorka uzetih iz objekta na mjestu oštećenja, izvršen je optičkim i elektronskim mikroskopom. Također je elektronskim mikroskopom izvršena i kemijska analiza EDS (*Energy Dispersive System*). Ispitivanje je prije svega usmjereni na kontrolu kvalitete materijala – šupljih opečnih blokova, zapravo čitavog neporušenog sustava betonske ploče s elementima ispunje od šupljih opečnih blokova koje iz stropa nije bilo moguće uzeti. Uzorci su uzeti od dijelova šupljih opečnih blokova s pukotinama i bez njih. Pokusom je utvrđeno da se na dijelovima uzorka koji su imali pukotine, na nekim mjestima prijelomnih površina pojavljuju kristali bijele boje. Izgled takve prijelomne površine daje slika 3.

**Slika 3 - Prijevodna površina uzorka šupljeg opečnog bloka s kristalima bijele boje**

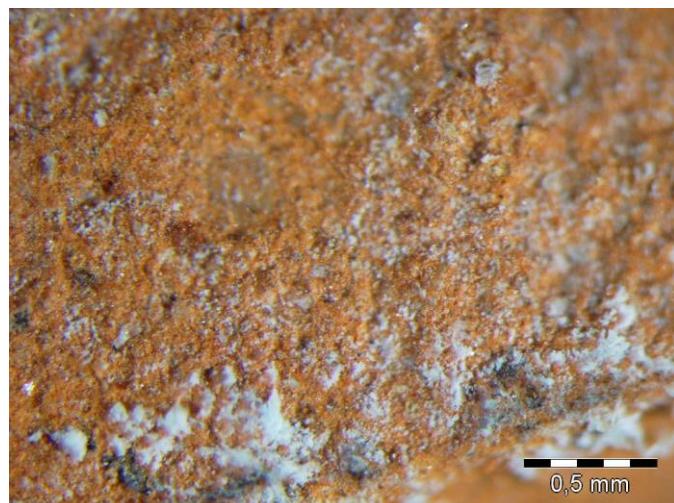
Prvo su optičkim mikroskopom pregledane prijelomne površine s kristalima bijele boje. Ustanovljeno je da su kristali igličastog oblika i da se pojavljuju u grupama. Izgled je prikazan na slici 4.

**Slika 4 - Fotografija kristala pregledanih optičkim mikroskopom**

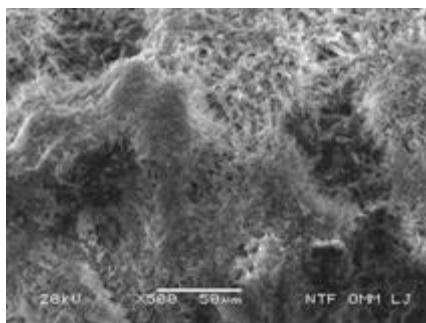
5a) - Mikrograf (SEM, SEI s JEOL JSM 5610)- povećanje 500 puta, površina s kristalima

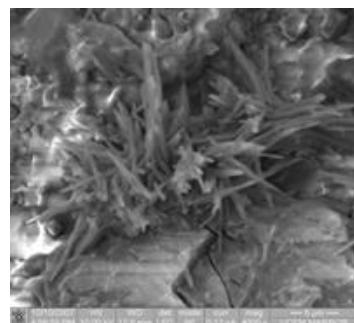
Slika 5b) - Mikrograf (SEM, SEI s QUANTA 200 3D), povećanje 4000 puta, površina s kristalima

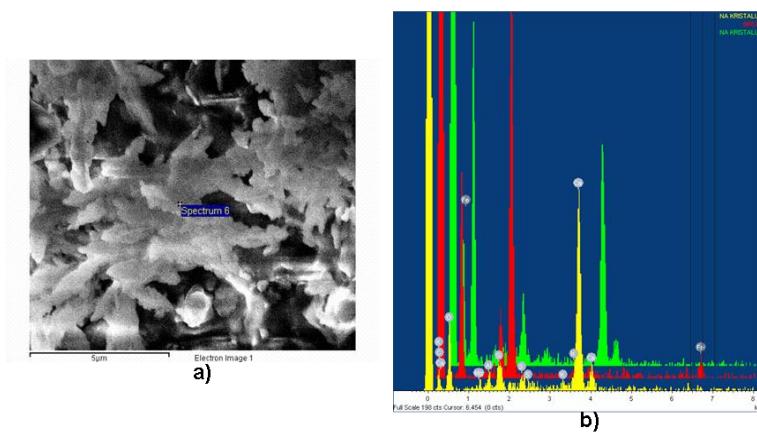
**Slika 8a) - Mikrograf (SEM, SEI s SIRION 400 NC) spektra površine kristala za kemijsku analizu (EDS); b) Rezultat kemijske analize (EDS)**

Iz fotografija prijelomne površine na kojima su prisutni bijeli kristali, pri povećanju 1000 i 5500 puta jasno je da su igličasti kristali po površini raspoređeni neravnomjerno. EDS analizom smo ustanovili prisutnost kemijskih elemenata C, O, Mg, Al, Si, K, Cu, i Fe. EDS analiza uzorka s čistom prijelomnom površinom ukazuje na ravnomjernu prisutnost elementa O po čitavoj površini, elementi Al i S su prisutni u jedva mjerljivoj količini. Linjska EDS analiza uzorka sa stvaranjem igličastih kristala pokazuje jaku oscilaciju elemenata S i Ca na mjestima kristala. Prisutnost Si na tim mjestima praktično je vrlo mala, prisutan je samo na mjestu gde nema kristala. Rezultate EDS analize spektra sa slike 8a) numerički su prikazani u tablici 3, a u tablici 4 dani su rezultati EDS analize na pojedinim kristalima sa slike 7a).

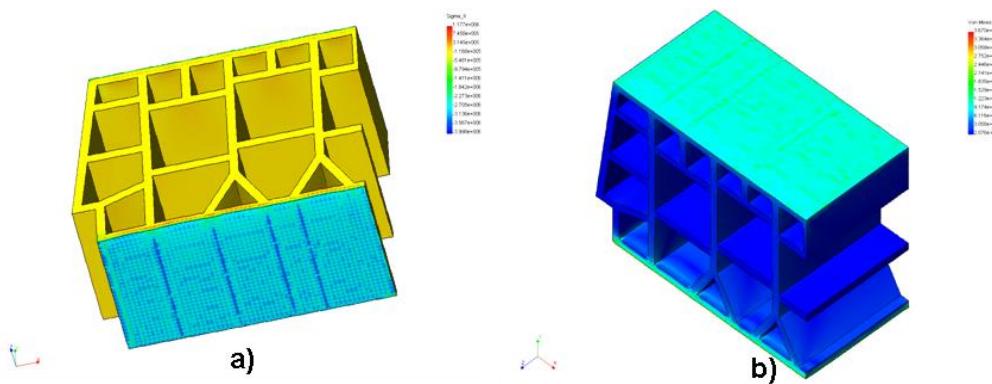
Rezultati proračuna temperaturnih opterećenja za uzorak A1 pokazuju da se normalna naprezanja  $\sigma_x$  pojavljuju kao vlačna na donjoj strani. Na slikama 11a) i 11b) prikazana su mesta na kojima dostižu najveću vrijednost, ali koja je manja od obje vrijednosti na uzorcima izmjerjenih vlačnih čvrstoča.

**Slika 11a) - Raspored normalnih naprezanja  $\sigma_x$  po donjoj strani šupljeg opečnog bloka; b) Usporedna naprezanja u izometričnom pogledu**

Promjenjiva naprezanja  $\sigma_{pr}$  (von Mises stress) su manji od izmjerjenih vlačnih čvrstoča, a prikazani su na slici 11b). Pomaci  $U_y$  i rezultantna pomicanja prikazana su na slikama 12a) i 12b). Vrijednosti su dane u milimetrima i male su.

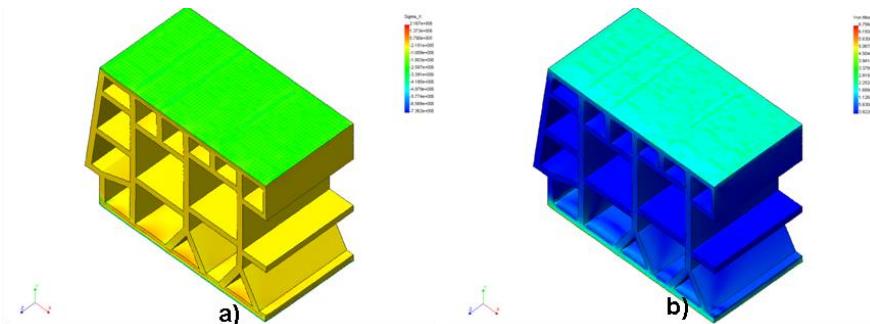
Rezultati za uzorak C3 najslabiji su glede izmjerene vlačne čvrstoće. Na slikama 15a) i 15b) prikazana su normalna i usporedna naprezanja na donjoj strani, gdje su se zapravo i pojavila oštećenja šupljeg opečnog bloka. Raspored pomicanja koji je dan na slikama 16a) i 16b) potvrđuje takvo stanje.

**Slika 15a) - Raspored normalnih naprezanja  $\sigma_x$  u izometričkom pogledu; b) Usporedna naprezanja u izometričkom pogledu šupljeg opečnog bloka**

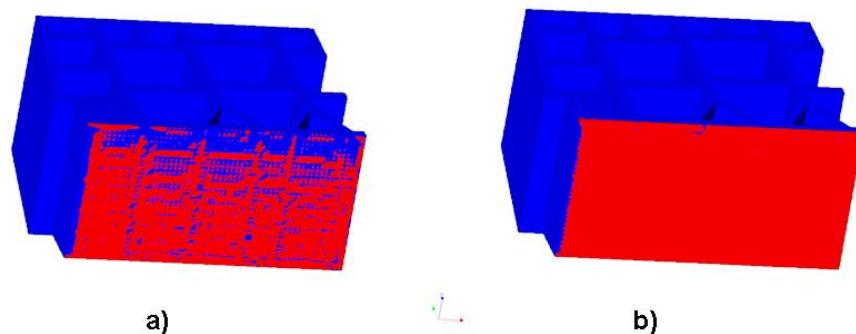
Na slikama 17a) i 17b) prikazan je raspored faktora sigurnosti na modelu s obzirom na Misesovu hipotezu razaranja. Slika 17a) pokazuje da je u pretežnom dijelu donje strane faktor sigurnosti manji od 2 ( površina koja je na slici obojena crveno), s obzirom na vrijednost vlačne čvrstoće 8,05 MPa. Još slabije stanje pokazuje slika 17b), gde je praktično čitava donja strana crveno obojena. Iz rezultata koji su dani u tablici 2 također vidimo da su usporedna naprezanja veoma blizu vlačnoj čvrstoći (6,90 MPa).

**Slika 17a) - Raspored prekoračenja faktora sigurnosti (2.00) po donjoj strani šupljeg opečnog bloka ( $\sigma_m=8.50\text{MPa}$ ); b) Raspored prekoračenja faktora sigurnosti (2.00) po donjoj strani šupljeg opečnog bloka ( $\sigma_m=6.90\text{Mpa}$ )**
