# DIJAGNOSTICIRANJE UZROKA DEGRADACIJE ŠUPLJIH OPEČNIH BLOKOVA UGRAĐENIH U STROPNU ARMIRANOBETONSKU KONSTRUKCIJU

**Sažetak:** U konstrukciji montažnih stropova od šupljih opečnih blokova, koji su element ispunе između nosivih armiranobetonskih greda, u razdoblju od četiri godine poslije njihove izgradnje došlo je do znatnih oštećenja. Oštećenja stropova manifestirala su se odlamanjem dijelova šupljih opečnih blokova, što je ugrožavalo sigurnost ljudi. Uporabom optičkog mikroskopa i elektronskog mikroskopa, kao i kemijske mikroanalize EDS (*Energy Dispersive System*), analizirana je oštećena keramika te je utvrđena prisutnost iskristalizirane soli. EDS analizom utvrđena je prisutnost kemijskih elemenata (Al i S), koji uz utvrđenu morfologiju kristala ukazuju na mogućnost prisutnosti minerala ettringita ( $\text{Al}_2\text{O}_3\text{CaSO}_4 \times 32\text{H}_2\text{O}$ ). Numeričkom analizom uz primjenu metode konačnih elemenata, uporabom računalnog programa COSMOS Design STAR 3.0 od SRAC (Structural Research and Analysis Corporation USA), procijenjen je utjecaj temperaturnih opterećenja na koncentraciju naprezanja na vrhu mikropukotina i na njihovo širenje. U numeričkoj analizi eks

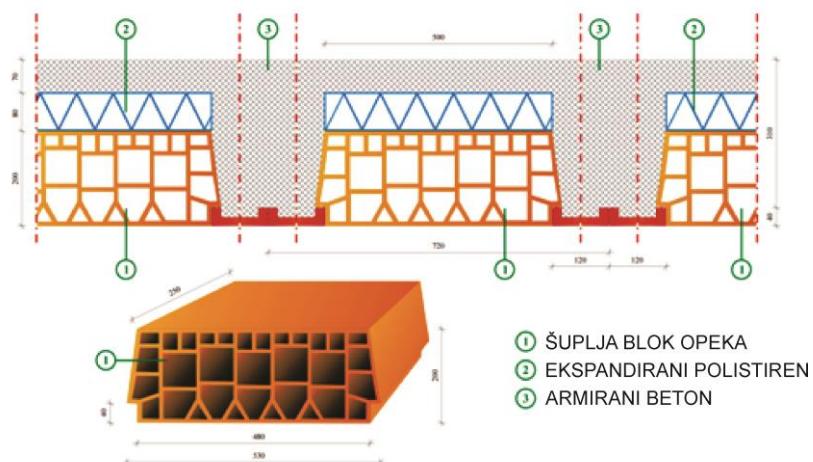
### Slika 2 - Primjer izvedene stropne konstrukcije

Pukotine su se pojavile na najznačajnijim mjestima, po pravilu na donjim površinama ugrađenih šupljih opečnih blokova. Detaljan pregled konstrukcije je pokazao da nosivi elementi stropne konstrukcije, armiranobetonski nosači, nisu deformirani i raspukli. Mjerenje deformacija stropnih konstrukcija na mjestu maksimalnih opterećenja pokazalo je da na konstrukciji nema povećanih deformacija zbog uleknuća stropa, odnosno relativnih pomicanja među nosećim elementima stropa. Prvobitna sumnja da je uzrok nastale štete pogrešan proračun nosivosti stropa, isključena je kontrolom statičke procjene. Uzroci pojave oštećenja analizirani su obimnim istraživanjima. Na terenu su uzeti uzorci materijala i izrađeno je geodetsko snimanje mjerenjem deformacija konstrukcije. Standardnim proučavanjem uzorka cijelih šupljih opečnih blokova, u laboratoriju je izmjereno upijanje vode i utvrđena karakteristična tlačna čvrstoća. Pregled mikrostrukture materijala – uzorka uzetih iz objekta na mjestu oštećenja, izvršen je optičkim i elektronskim mikroskopom. Također je elektronskim mikroskopom izvršena i kemijska analiza EDS (*Energy Dispersive System*). Ispitivanje je prije svega usmjereni na kontrolu kvalitete materijala – šupljih opečnih blokova, zapravo čitavog neporušenog sustava betonske ploče s elementima ispunje od šupljih opečnih blokova koje iz stropa nije bilo moguće uzeti. Uzorci su uzeti od dijelova šupljih opečnih blokova s pukotinama i bez njih. Pokusom je utvrđeno da se na dijelovima uzorka koji su imali pukotine, na nekim mjestima prijelomnih površina pojavljuju kristali bijele boje. Izgled takve prijelomne površine daje slika 3.

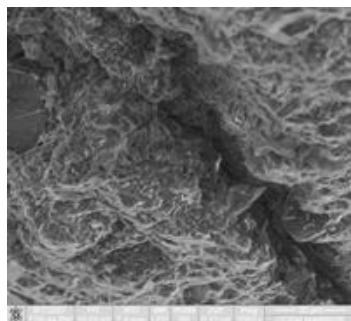
**Slika 6a) - Mikrograf (SEM, SEI s QUANTA 200 3D)**  
- povećanje 1000 puta, površina bez kristala

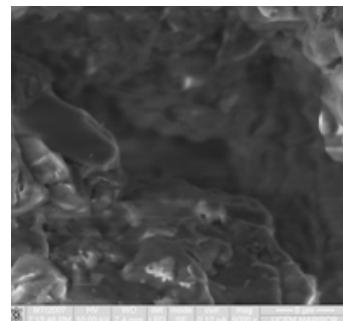
**Slika 6b) - Mikrograf (SEM, SEI s QUANTA 200 3D)**  
**- povećanje 5000 puta, površina bez kristala**

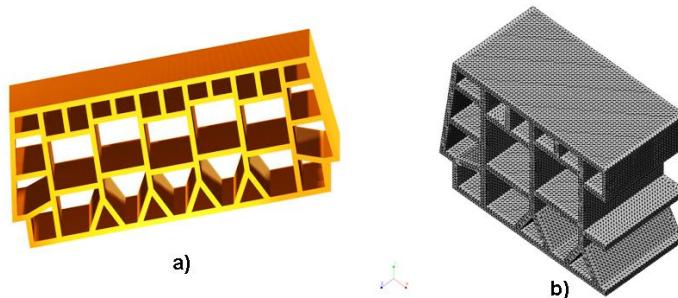
**Slika 9a) - Pogled na izrađeni geometrijski model šupljeg opečnog bloka; b) Pogled na mrežu elemenata poučavanog modela**

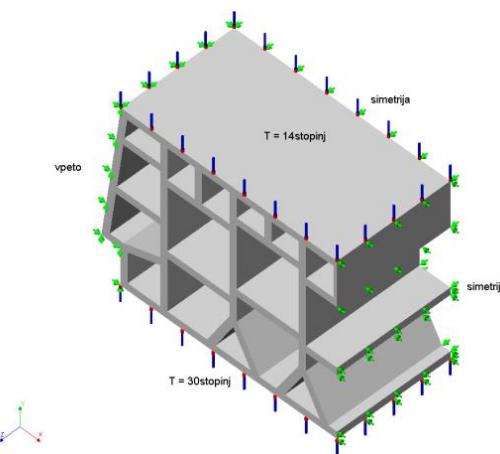
U proračunima je uzeto u obzir da su šuplji opečni blokovi na stranicama kruto upregnuti u nosače, a na gornjoj i donjoj plohi slobodno. U plohama simetrije uzeti su u obzir rubni uvjeti, kao što je to prikazano na slici 10.

**Slika 10 - Razmatrani rubni uvjeti i temperaturna opterećenja**

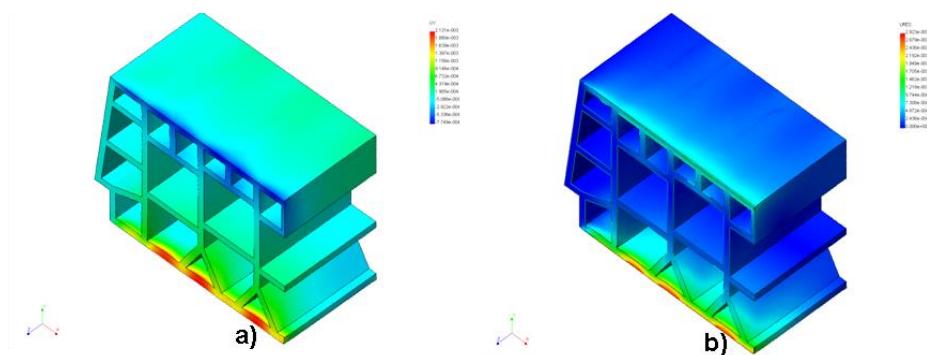
Promjenjiva naprezanja  $\sigma_{pr}$  (von Mises stress) su manji od izmjerjenih vlačnih čvrstoča, a prikazani su na slici 11b). Pomaci  $U_y$  i rezultantna pomicanja prikazana su na slikama 12a) i 12b). Vrijednosti su dane u milimetrima i male su.

**Slika 12a) - Pomicanja  $U_y$  šupljeg opečnog bloka u izometričkom pogledu (u mm); b) Rezultantna pomicanja šupljeg opečnog bloka u izometričkom pogledu (u mm )**

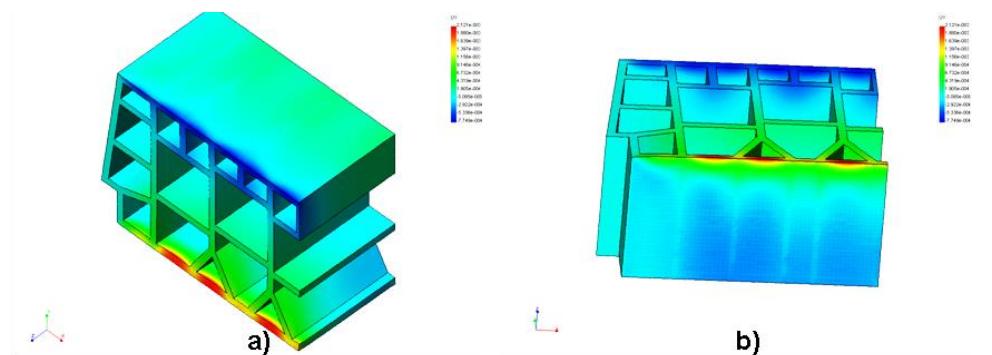
Rezultati za uzorak B2 prikazuju veće normalna i usporedna naprezanja, ali koji su manji od izmjerjenih vlačnih čvrstoča. Na slikama 13a), 13b), 14a) i 14b) dana su pomicanja koja pokazuju mesta mogućih pojava većih vrijednosti normalnih i usporednih naprezanja i zbog relativnih pomicanja.

**Slika 13 a) - Pomicanja  $U_y$  šupljeg opečnog bloka u izomeričnom pogledu (u mm); b) Tijek pomicanja  $U_y$  na donjoj strani šupljeg opečnog bloka (u mm)**

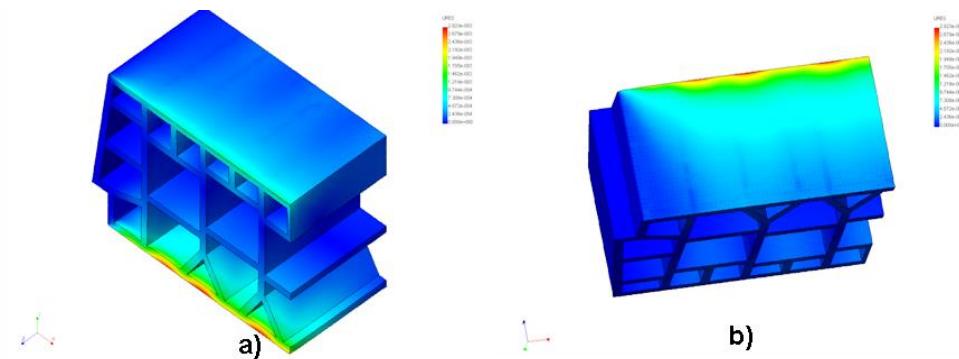
**Slika 14a) - Rezultantna pomicanja šupljeg opečnog bloka u izometričkom pogledu (u mm); b) Prikaz rezultantnih pomicanja na donjoj strani šupljeg opečnog bloka (u mm)**

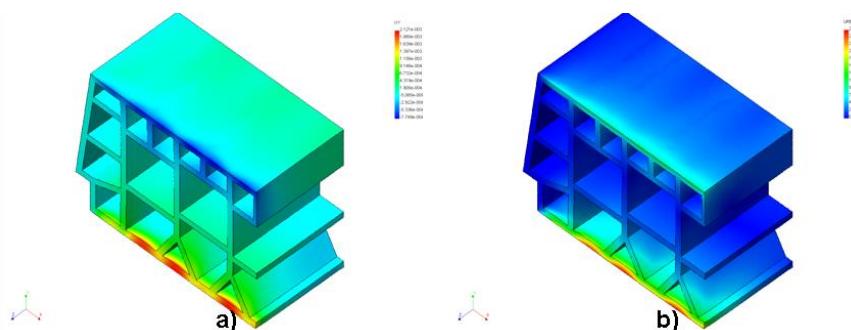
Rezultati za uzorak C3 najslabiji su glede izmjerene vlačne čvrstoće. Na slikama 15a) i 15b) prikazana su normalna i usporedna naprezanja na donjoj strani, gdje su se zapravo i pojavila oštećenja šupljeg opečnog bloka. Raspored pomicanja koji je dan na slikama 16a) i 16b) potvrđuje takvo stanje.

**Slika 16a) - Pomicanja  $U_y$  šupljeg opečnog bloka u izometričkom pogledu (u mm); b) Rezultatska pomicanja šupljeg opečnog bloka u izometričkom pogledu (u mm)**
