## OJAČANJE POVIJESNIH GRAĐEVINA KOMPOZITNIM POLIMERIMA

**Sažetak:** Većina građevina kulturne ili graditeljske baštine su zidane zgrade koje su izgrađene najčešće od kamenih ili opečnih zidnih elemenata povezanih mortom, a zidane su prije postojanja znanja i propisa o protupotresnom građenju. Kompleksnost sanacije povijesnih građevina uvjetuje nekompatibilnost tradicionalnih i novih gradiva te poštivanje njihovog izvornog postojanja, zbog čega se ne preporučuje ni uporaba armiranog betona. U radu je opisana inovacijska metoda ojačanja povijesnih građevina tehnikom postavljanja kompozitnih polimera te prednosti navedene tehnike u odnosu na tradicionalne metode ojačanja i njezina primjena na postojećim građevinama.

## STRENGTHENING OF HISTORICAL BUILDINGS WITH COMPOSITE POLYMERS

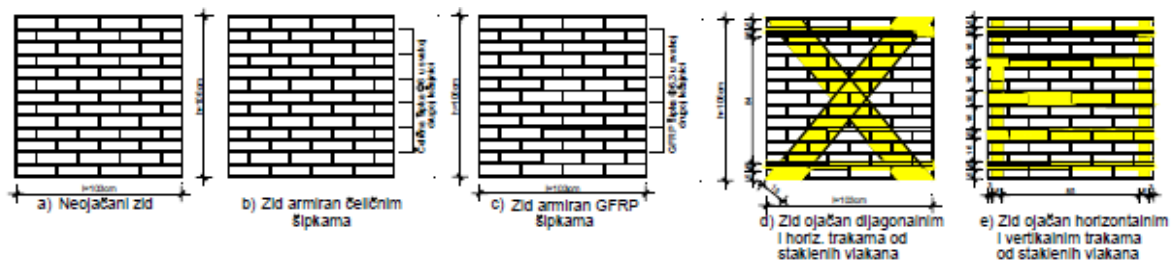
U Hrvatskoj su 2007. u laboratoriju Zavoda za tehničku mehaniku Građevinskog fakulteta u Zagrebu izvedena ispitivanja, kako bi se utvrdila povećanja nosivosti i duktilnosti ojačanog zida, na posmično opterećenje na uzorcima zidanih zidova od pune opeke, čija su svojstva detaljno opisana i prikazana u radu [10]. Uzorci su bili dimenzija 103x12x106 cm te su ispitani pri pet različitim tipova ojačanja (slika 2). Tri uzorka bila su ispitana neojačana (slika 2a), jedan uzorak je armiran čeličnim šipkama (slika 2b) i jedan šipkama od PASV-a (slika 2c). Šipke su u armiranom zidu bile postavljene po jedna u svaku drugu sljubnicu morta. Dva ispitana uzorka bila su ojačana postavljanjem traka od staklenih vlakana u horizontalnom smjeru i dijagonalno (slika 2d), te dva postavljenim trakama u horizontalnom i vertikalnom smjeru (slika 2e). Svi uzorci bili su ispitani na horizontalno promjenjivo opterećenje i konstantno vertikalno opterećenje.

Slika 2 – Vrste ispitivanih zidnih uzoraka [10]

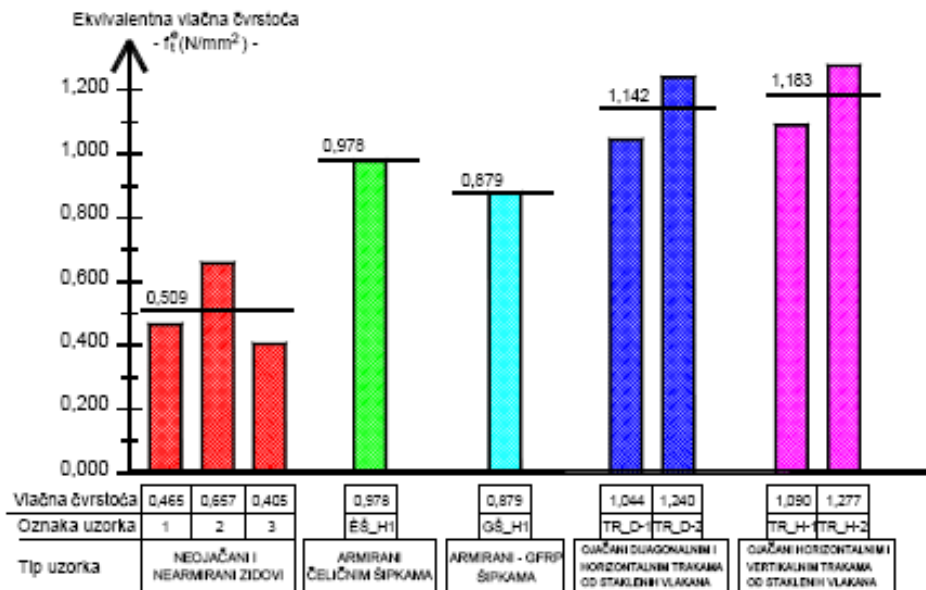
Rezultati ispitivanja, prikazani slikama 3 i 4, pokazali su znatno povećanje nosivosti na horizontalno opterećenje pri svim tipovima ojačanja. Najveće povećanje od 86% utvrđeno je kod uzorka ojačanog horizontalnim i vertikalnim trakama. Isti je uzorak pokazao i najveće povećanje ekvivalentne vlačne čvrstoće (116%) u odnosu na neojačani uzorak. Slične rezultate pokazali su i uzorci s dijagonalno postavljenim trakama: povećanje od 83,5% kod horizontalnog opterećenja i 109,2% povećanja ekvivalentne vlačne čvrstoće. Armirani uzorci također su postigli značajna povećanja, ali je kod ovih uzoraka slom nastupio nastankom pukotine u smjeru tlačne dijagonale, što kod uzoraka ojačanih trakama nije bio slučaj. Uzorci ojačani trakama su i nakon sloma ostali cjeloviti, kompaktni [10].

Slika 4 – Grafički prikaz ekvivalentne vlačne čvrstoće zida i njihovih prosječnih vrijednosti [10]
